**REF:** Mejoramiento estabilización talud calle Beauchef,  
entre Av. Prat y Puente Contra, Comuna Río Bueno.  
Licitación ID: 3833-17-LR23

**MAT:** Caracterización Forestal.

**ESTUDIO DE CARACTERIZACIÓN VEGETACIONAL  
EXISTENTE -INICIO DE OBRAS**

FECHA 25 DE JUNIO 2023.

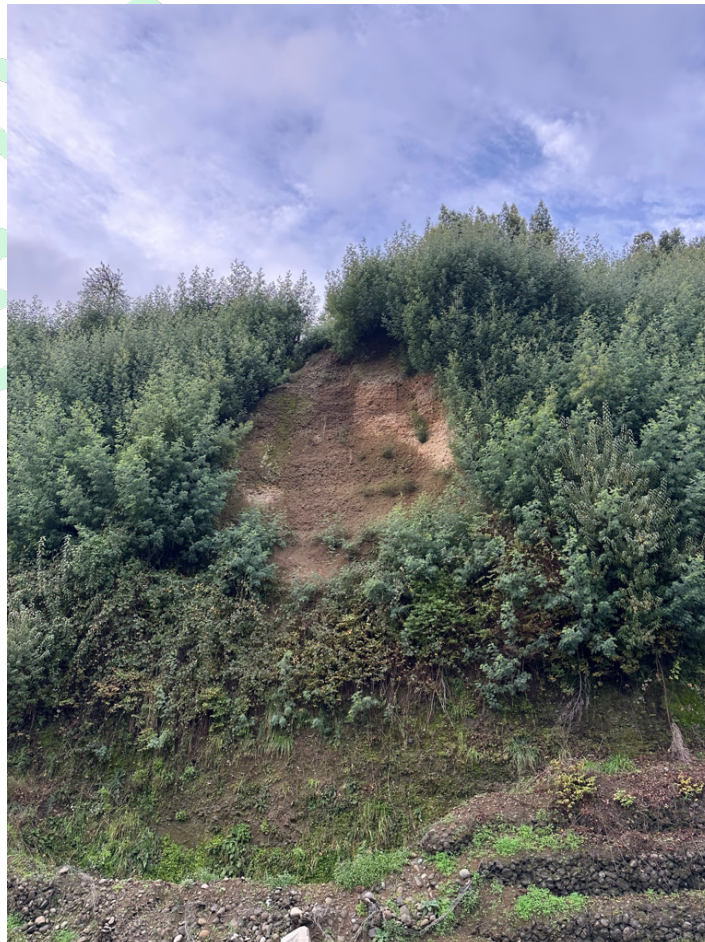
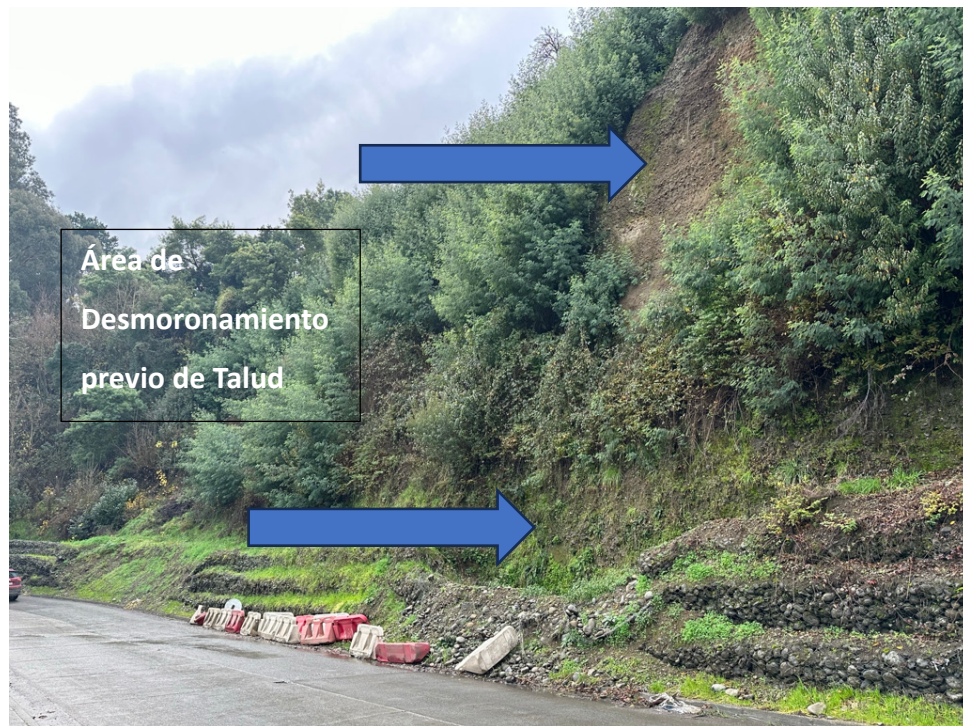
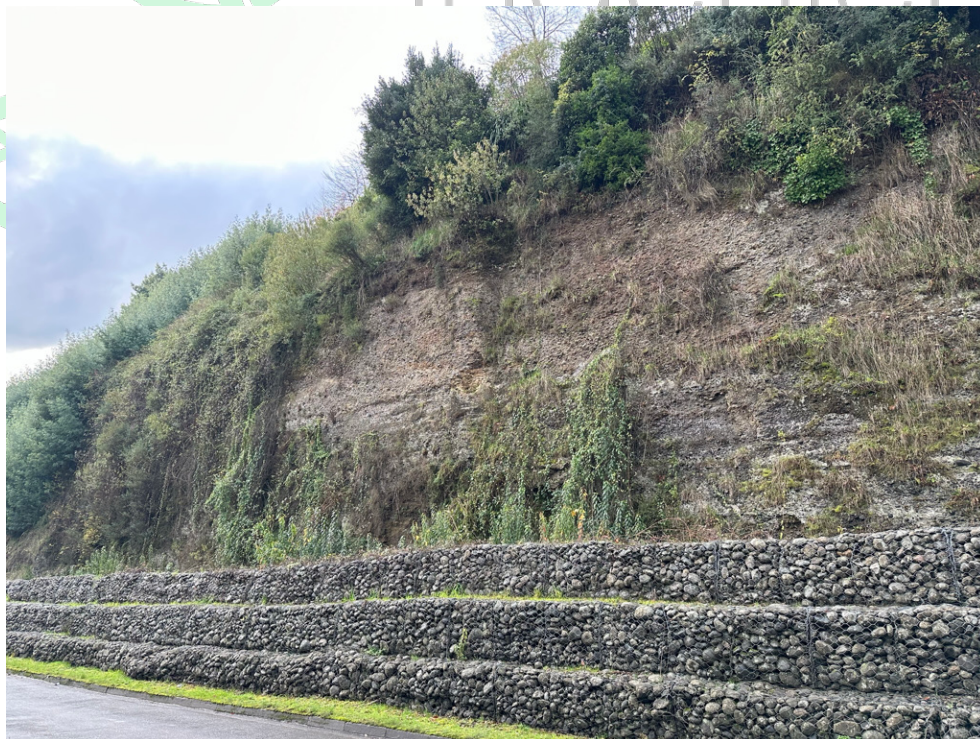
Esta visita evidenció una zona alterada respecto a la vegetación urbana, y con claros indicios de deslizamientos de material rocoso propios de las condiciones geomorfológicas del talud, como también roturas de los gaviones producto de los deslizamientos.

La visita determinó que existen zonas descubiertas de vegetación, principalmente aquellas donde el nivel o grado de inclinación de talud son más predominantes o se puede deber a deslizamientos anteriores.
